# **KONSERVATORSKO – RESTAVRATORSKO POROČILO PRELIMINARNIH RAZISKAV**

**PONUDBA ZA IZVEDBO PRELIMINARNIH RAZISKAV POŠKODB IN  
TESTIRANJA USTREZNIH MATERIALOV ZA SANACIJO POŠKODB NA  
SPOMENIKU DRAGA TRŠARJA NOB ŽRTVAM II.SVETOVNE VOJNE  
POSTAVLJEN L.1962 V PARKU EVROPA**

Predmet: Spomenik Draga Tršarja NOB žrtvam II. svetovne vojne

Opis storitve: Preliminarne raziskave

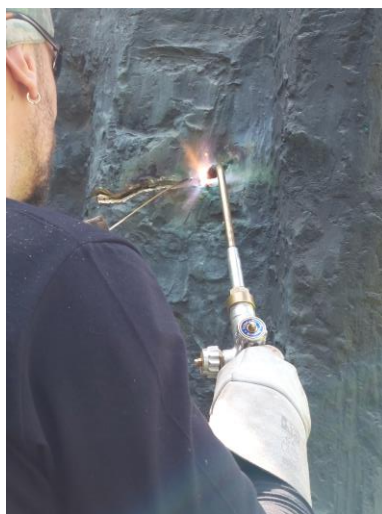
### Avtogeno plamensko varjenje:

Gorljiva zmes kisika in acitilena tali dodajan bron.

Oba postopka kljub pravilni pripravi podlage in predgretju obdelovanca, ter dodanem materialu ne zagotovita željenega zvara.

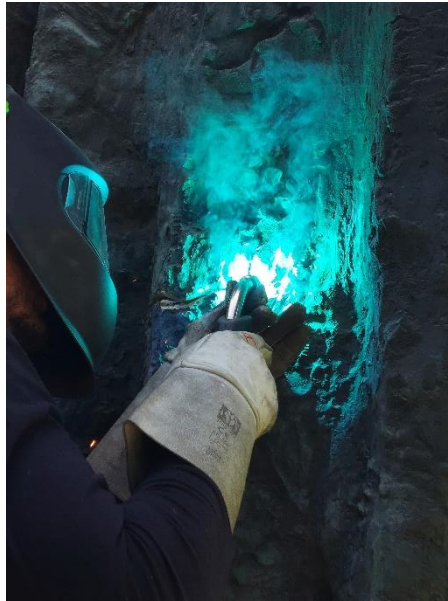
**Mig postopek:**

Dodajanje CuSi3 žice z zaščitno atmosfero.

Delno uspešen postopek, ki lepo prekriva varjen material, vendar ne zagotovi ustreznega zvarnega spoja.

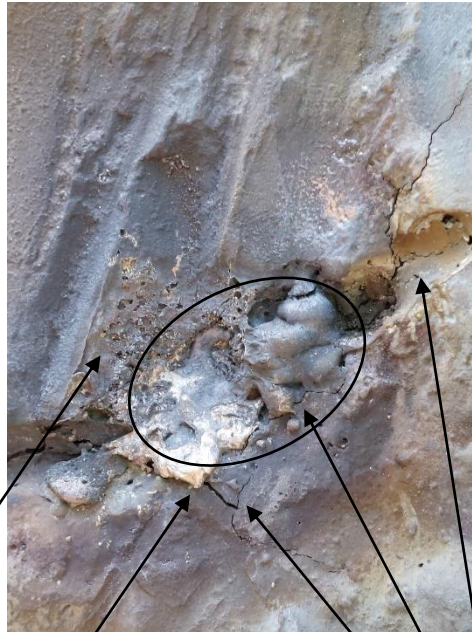
Predgretje je bilo zaradi velikosti in debeline materiala neuspešno. Zaradi prehitrega odvoda temperature prihaja do novih razpok. Poroznost osnovnega materiala in ujetih nečistoč v njem onemogoča kakovostno varjenje.

Poroznost osnovnega materiala

Novo nastale razpoke zaradi predgrevanja materiala

Varjeni deli

Smotno bi bilo razmisliti o alternativnih kemičnih postopkih, kjer je vnos toplote ničen. Območje stikov pa posledično manj prizadeto.
